Schwere Reaktorunfälle – wahrscheinlicher als bisher angenommen

Grenzen und Möglichkeiten von probabilistischen Risiko-Analysen (PRA)

Erstellt von **cervus nuclear consulting**

Im Auftrag von Greenpeace Deutschland

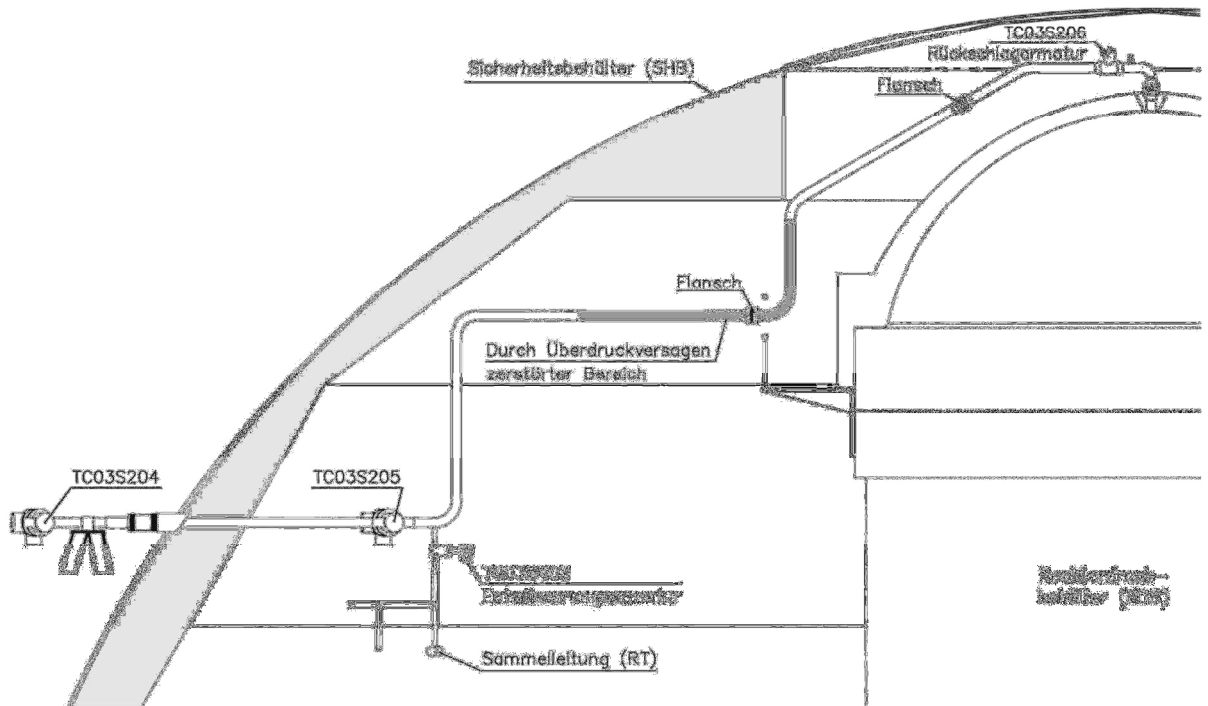
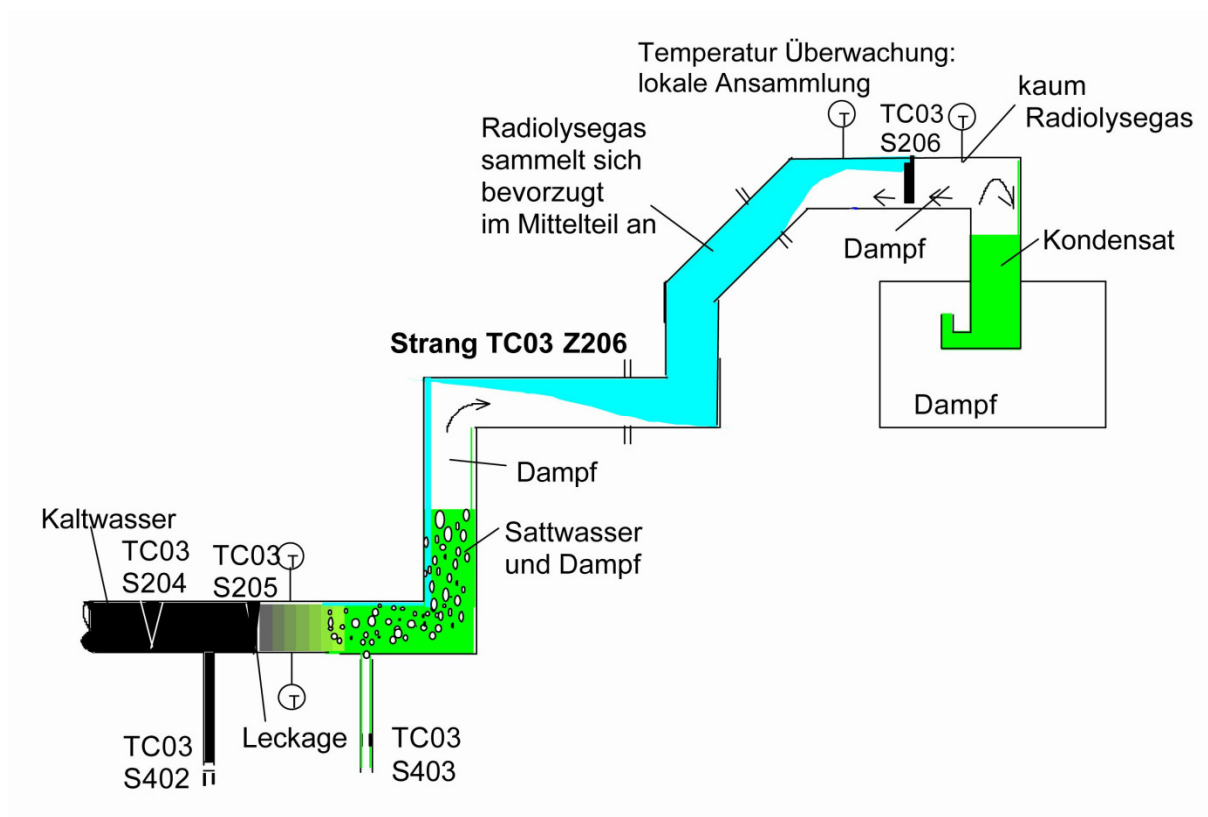
Im Nachgang des Ereignisses durchgeführte weitere Auswertungen durch den Betreiber endeten ebenfalls mit dem Ergebnis, dass ein kleines Leck in der Deckelsprühleitung die Ursache für die Meldungen und Anzeigen darstellen müsse.

Abbildung 3.1.1: Aufbau des Deckelsprühsystems im Kernkraftwerk Brunsbüttel [KLEEN 2004]

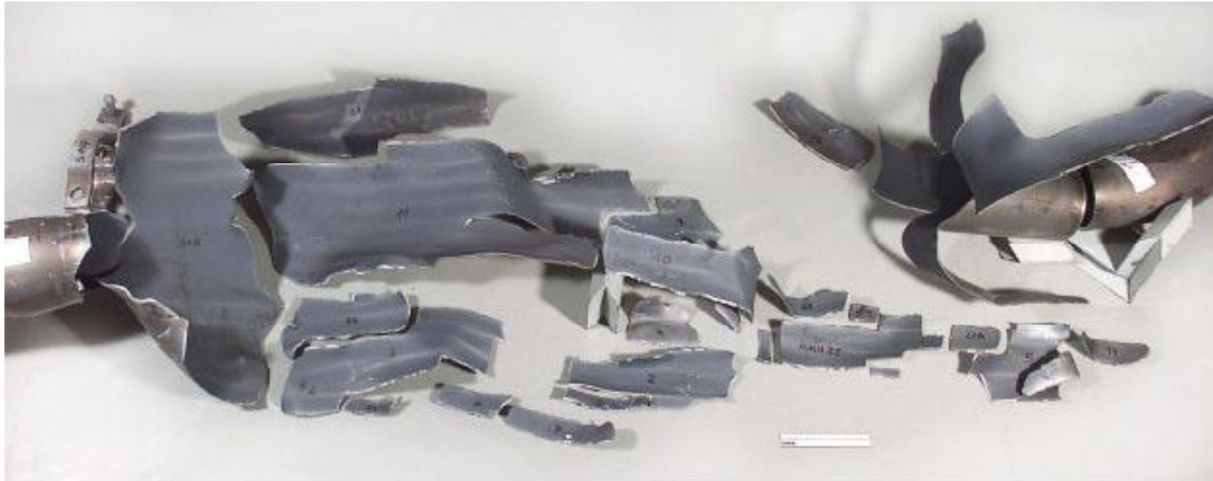
Abbildung 3.1.2: Bruchstücke der Deckelsprühleitung [KLEEN 2004]

Im Nachgang wurden Folgeschäden an Rohrleitungen (Aufweitungen) und teilweise auch an Armaturen festgestellt. Durch die weggeschleuderten Trümmerteile der Leitung wurden Teile der Isolierung des Reaktordruckbehälters, Kabeltrassen und Lüftungskanäle beschädigt. Darüber hinaus wurden zahlreiche Anschlagspuren an Komponenten und Bauteilen festgestellt.

Die Aufklärung der Ereignisursache ergab, dass die beobachteten Schäden auf eine schlagartige Verbrennung / Detonation von Wasserstoff zurückzuführen waren. Der Wasserstoff entsteht im Zuge strahlungsbedingter Radiolyse von Wasser und wird bei Siedewasserreaktoren in der Dampfphase aus dem Reaktordruckbehälter transportiert. Er wird im Turbinenkondensator abgesaugt und dann über einen Rekombinator geleitet. Prinzipiell kann der radiolytisch erzeugte Wasserstoff in alle Systeme, die mit Systemdampf beaufschlagt werden (und sei es nur temporär oder über Leckagen), eingetragen werden. Kommt es zur Kondensation von Dampf an kälteren Stellen und kann der Wasserstoff nicht abströmen oder wird er nicht durch vor Ort angebrachte Rekombinatoren beseitigt, können sich lokale Ansammlungen von Wasserstoff ausbilden. Diese können unter geeigneten Bedingungen bereits bei geringen Energien, so wie sie z.B. bei Schaltvorgängen auftreten, gezündet werden.

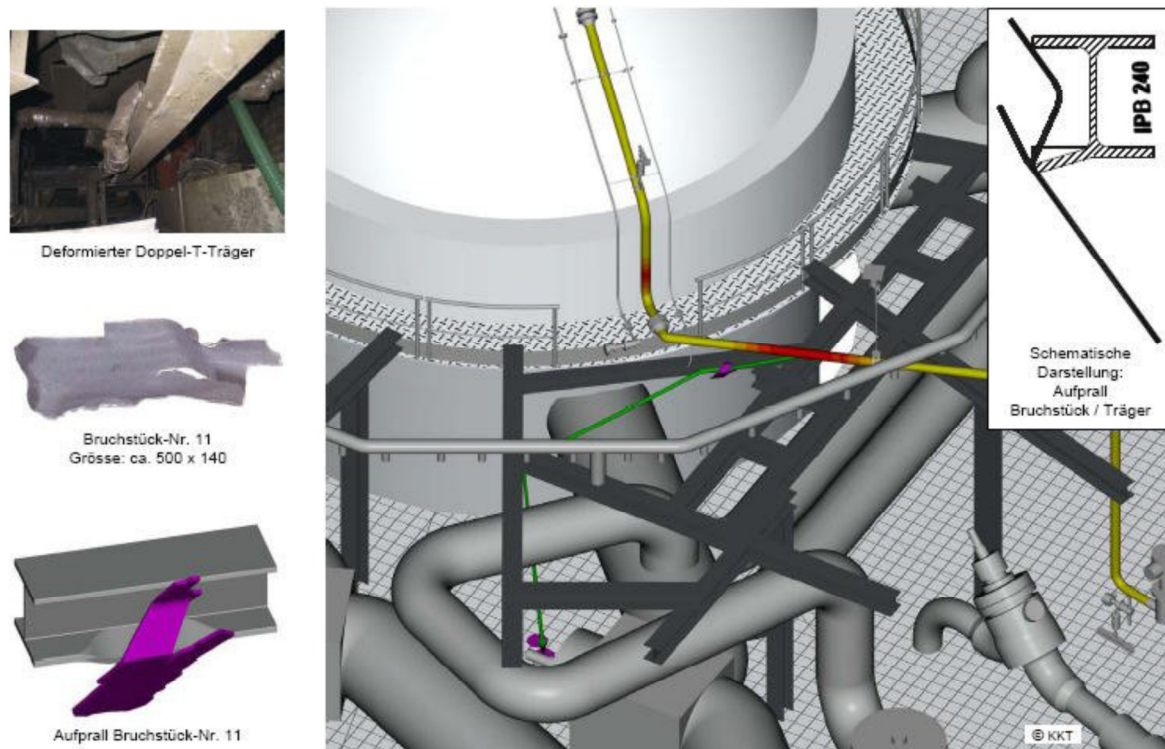
Abbildung 3.1.3: Verbiegung eines massiven Trägers infolge des Auftreffens eines 4,4 kg Leitungsbruchstücks [KLEEN 2004]

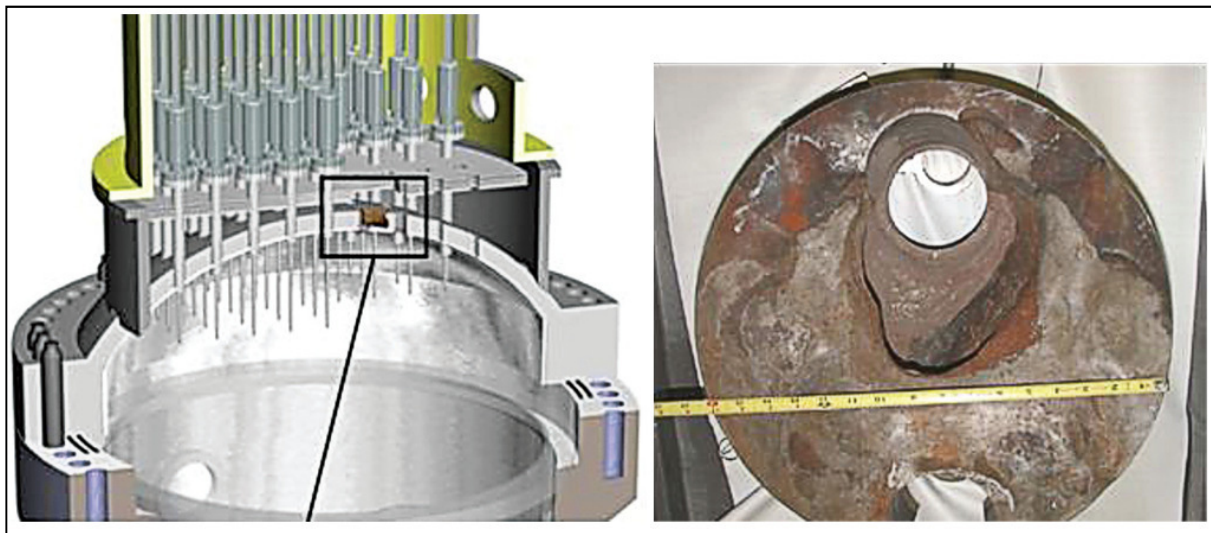
Hochdruck stehenden Heißwassers entfernt. Nachdem die Borsäurerückstände entfernt worden waren, entdeckte der Betreiber am 7.3.2002 visuell einen großen Hohlraum im Deckel, im unteren Bereich der Führung für den Steuerstabantriebstützens 3.

Der Korrosion wird durch boriertes Wasser induziert. Das borierte Wasser gelang infolge von Leckagen aus dem Reaktordruckbehälter von außen an den RDB-Deckels. An der Stelle des Hohlraums blieb eine Wanddicke des RDB-Deckels von ca. 9,52 mm übrig. Diese Restwanddicke bestand fast nur noch aus der Edelstahlplattierung der RDB-Deckel. Diese Plattierung ist gegen durch Säure verursachte Korrosion beständig, aber sie ist nicht dafür ausgelegt, die strukturelle Integrität des RDBs sicherzustellen. Hätte die Edelstahlplattierung versagt, wäre es zu einem Kühlmittelverlust-Störfall gekommen [NRC 2008]. Da der Steuerstabantrieb sich genau oberhalb des RDB-Deckels befindet, hätte das Versagen der Edelstahlplattierung auch die Funktion der Steuerstäbe beeinträchtigt.

Abbildung 3.2.1: CAD-Darstellung und Bild des Hohlraums im RDB-Deckel des KKW Davis-Besse (Quelle: NRC 2008)

Der Betreiber führte eine Voruntersuchung zur Ursachenanalyse durch und kam auf das Ergebnis, dass der Materialverlust des RDB-Deckels im Bereich der Stützen 2 und 3 durch die mit wanddurchdringenden Rissen verbundenen Leckagen an den Steuerstabantriebstützen, gefolgt durch Borsäurekorrosion des niedriglegierten Stahls des RDB, verursacht wurde [NRC 2008].

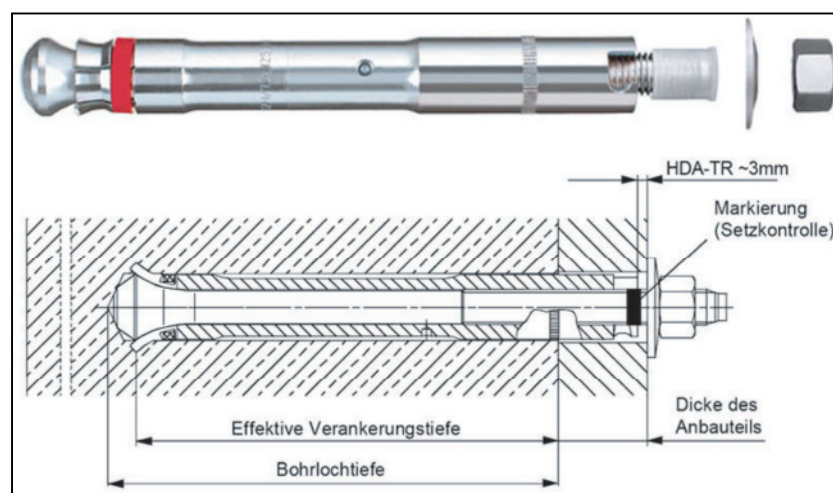
Abbildung 1.4.1: Darstellung eines betroffenen Dübels [HSK 2007b]

Speziell an diesem Typ ist, dass im Gegensatz zu anderen mechanischen Spreizkraftankern die Verankerung nicht allein auf Grund von Reibung zwischen dem Bohrloch und der Dübelhülse bewerkstelligt wird. Durch das Drehen der am hinteren Ende geschlitzten und scharfkantigen Dübelhülse über die sich konisch verbreiternde innere Gewindestange wird der Beton am hinteren Ende des Bohrlochs zusätzlich geschnitten. Ein Großteil der auf die Anker wirkenden Kräfte wird somit von der Kontaktfläche zwischen dem gespreizten Hülsenende und der ringförmigen Schnittfläche im Bohrloch aufgenommen. Eine Kontrolle anderer nachgerüsteten Dübelbefestigungen zeigte, dass sich auch diese teilweise gelöst hatten. Die fehlerhafte Montage war an der nicht ordnungsgemäßen Position einer speziellen Markierung der Dübel (Setzkontrolle) zu erkennen [HSK 2007b].

In Biblis wurden Dübel, mit denen u.a. sicherheitstechnisch wichtige Rohrleitungen befestigt waren, fehlerhaft montiert. Ein wichtiger Punkt ist dabei der große Umfang des Problems. Fast 50 % aller Verankerungen, die einige Jahre vorher nachgerüstet worden waren, waren nicht korrekt angebracht – insgesamt etwa 7.500 Dübel. Dabei war eine Palette von unterschiedlichen Mängeln aufgetreten, neben zu großer Bohrlochtiefe u.a. auch die Installation von nicht zugelassenen Dübeltypen, die Verwendung nicht geeigneter Bohrwerkzeuge sowie der Einsatz von Dübelplatten mit zu großen Durchbohrungen.

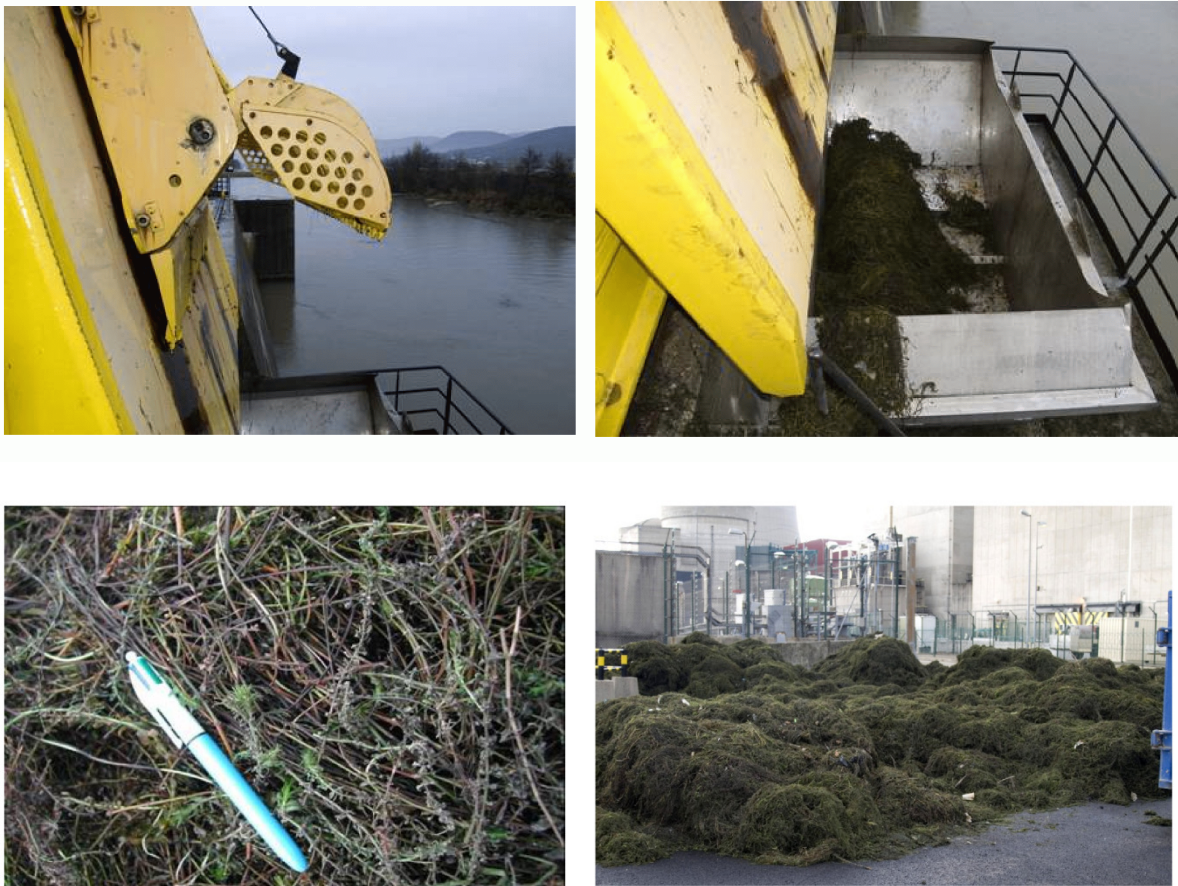
Starker Regen mit einem schnell ansteigenden Wasserstand der Rhone führten am 1. Dezember 2009 dazu, dass eine große Menge von Wasserpflanzen in die Einlaufbauwerke des französischen Kernkraftwerks Cruas (ein Standort mit 4 Anlagen mit je 900 MWe Leistung) gespült wurden (siehe Abbildung 1). Die folgende Beschreibung beruht auf verschiedenen Quellen [EC 2010; NNF 2009; BERTRAND 2010].

Abbildung 3.5.1: Eintrag von Wasserpflanzen in Kühlwassereinlaufbauwerke des französischen Kernkraftwerks Cruas [BERTRAND 2010]

Aufgrund des Eintrags von Wasserpflanzen musste gegen 16 Uhr die Leistung von Block 4 wegen zunehmender Verschmutzung im konventionellen Kühlwassersystem zunächst um 20% reduziert werden, gegen 19.30 Uhr musste das Kraftwerk ganz abgeschaltet werden. Die Verstopfung der Einlaufbauwerke war so gravierend, dass schließlich die beiden Stränge des Nebenkühlwassersystems von Block 4 nicht mehr zu Verfügung standen.

Zur Reinigung der Einlaufbauwerke standen in Cruas keine ausreichenden technischen Mittel zur Verfügung. Diese mussten erst von einem anderen Kraftwerk beschafft werden. Der Ausfall der Kühlwasserversorgung dauerte insgesamt 10 Stunden. Erst am 2. Dezember gegen 5.30 Uhr waren die Nebenkühlwassersysteme der betroffenen Blöcke 2, 3 und 4 wieder funktionsfähig, ein definitiv sicherer Zustand war erreicht.
