Schwere Reaktorunfälle – wahrscheinlicher als bisher angenommen

Grenzen und Möglichkeiten von probabilistischen Risiko-Analysen (PRA)

Erstellt von **cervus nuclear consulting**

Im Auftrag von Greenpeace Deutschland

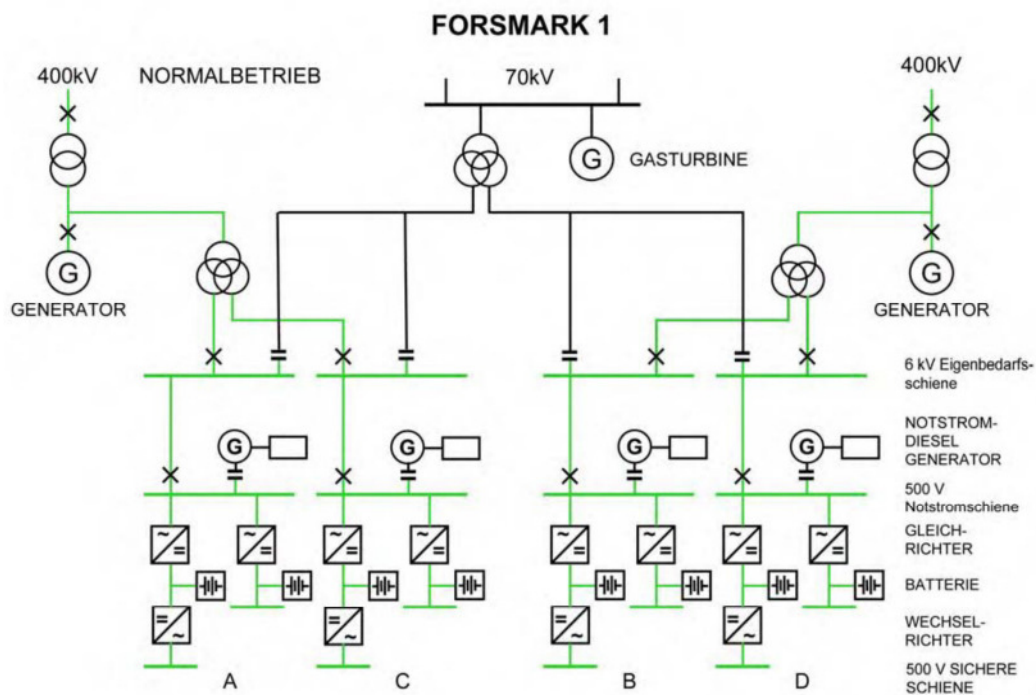
Abbildung 3.3.1: Elektrische Energieversorgung des KKW Forsmark 1 [HSK 2007a]

Am 25.07.2006 wurden in einer Freiluftschaltanlage des 400-kV-Netzes, an das der Block 1 des Kernkraftwerks Forsmark angeschlossen ist, durch den schwedischen Netzbetreiber Instandhaltungsarbeiten durchgeführt. Aufgrund von Fehlhandlungen wurde ein Netztrenner, der normalerweise nicht unter Strom geöffnet werden darf, unter Last geöffnet. Dadurch kam es zu einem zweiphasigen Kurzschluss in der 400-kV-Schaltanlage [KSA 2007].

Um ein klares Verständnis zu dem Störfallablauf im KKW Forsmark zu bekommen, wird die elektrische Energieversorgung der Anlage in Abbildung 2 vereinfacht dargestellt. Die Anlage ist mit dem 400-kV-Hochspannungsnetz und einem 70-kV-Hochspannungsreservenetz mit zusätzlich angekoppeltem Gasturbinengenerator verbunden. In der Anlage besteht eine gestaffelte interne Stromverteilung. Vier getrennte sichere Schienen dienen zur unterbrechungsfreien Notstromversorgung (USV) für sicherheitstechnisch wichtige Verbraucher. Beim Ausfall der 6-kV-Schiene können die vier Schienen von dem jeweils zugeordneten Notstromdieselelgenerator oder bei Ausfall des Gleichrichters über einen bestimmten Zeitraum von Batterien der entsprechenden Gleich-/Wechselrichter-Einheit versorgt werden.

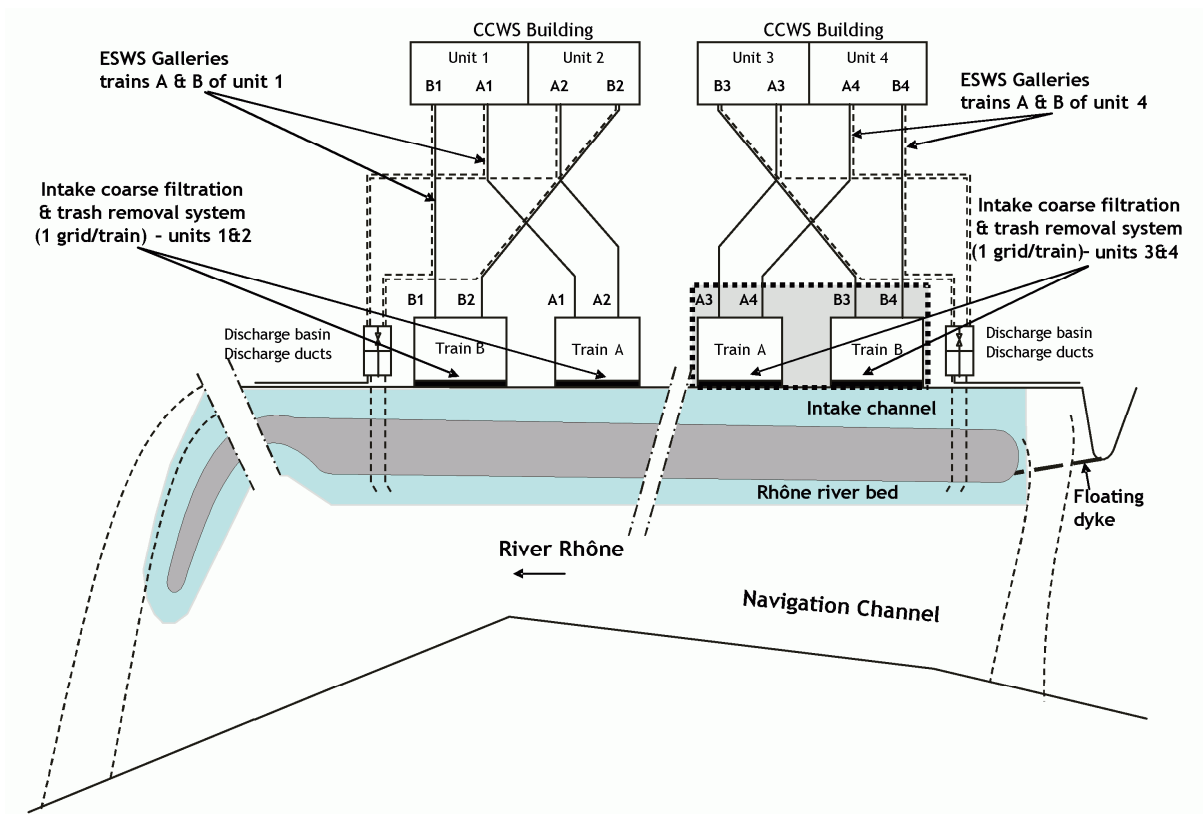
Abbildung 3.5.2: Schematische Darstellung der Aufteilung der Nebenkühlwasserstränge auf die Kühlwassereinlaufbauwerke des französischen Kernkraftwerks Cruas [BERTRAND 2010]

Zeitgleich mit dem Totalausfall der Kühlwasserversorgung in Block 4 traten jedoch auch in den Blöcken 2 und 3 Teilausfälle durch den Pflanzeneintrag auf. Angesichts der Tatsache, dass die Einlaufkammern der Blöcke 3 und 4 jeweils benachbart angeordnet sind (siehe Abbildung 2), muss es wohl als glücklicher Umstand bezeichnet werden, dass es zumindest in Block 3 nicht ebenfalls zu einem vollständigen Ausfall kam. Ein vollständiger Ausfall der Kühlwasserversorgung für weitere Blöcke in Cruas hätte die Situation aufgrund der dann erforderlichen Aufteilung der Wasservorräte für die Dampferzeugerbespeisung auf mehrere Anlagen zusätzlich verschärft.

Zur Reinigung der Einlaufbauwerke standen in Cruas keine ausreichenden technischen Mittel zur Verfügung. Diese mussten erst von einem anderen Kraftwerk beschafft werden. Der Ausfall der Kühlwasserversorgung dauerte insgesamt 10 Stunden. Erst am 2. Dezember gegen 5.30 Uhr waren die Nebenkühlwassersysteme der betroffenen Blöcke 2, 3 und 4 wieder funktionsfähig, ein definitiv sicherer Zustand war erreicht.
